由良川水系河川整備計画

【国管理区間】

平成 25 年 6 月

国土交通省近畿地方整備局

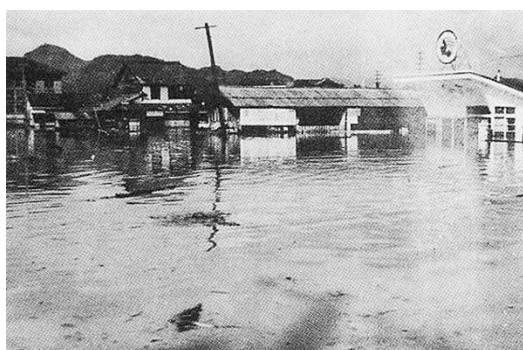
写真 1.2.2 昭和 34 年 9 月洪水（伊勢湾台風）時の状況（福知山市北本町^{きたほんまち}）

9 月 26 日夕刻から京都府一円が超大型台風である 15 号の暴風雨圏に入り、舞鶴で 350mm、その他の地域でも 200～300mm に達する降雨となり、福知山地点では 7.10m の最高水位を記録した。

この洪水により、由良川流域では死者 2 人、行方不明 1 人、負傷者 28 人、家屋流出 24 戸、全壊 19 戸、半壊 214 戸、床上浸水 4,455 戸、床下浸水 2,450 戸の被害が発生した。

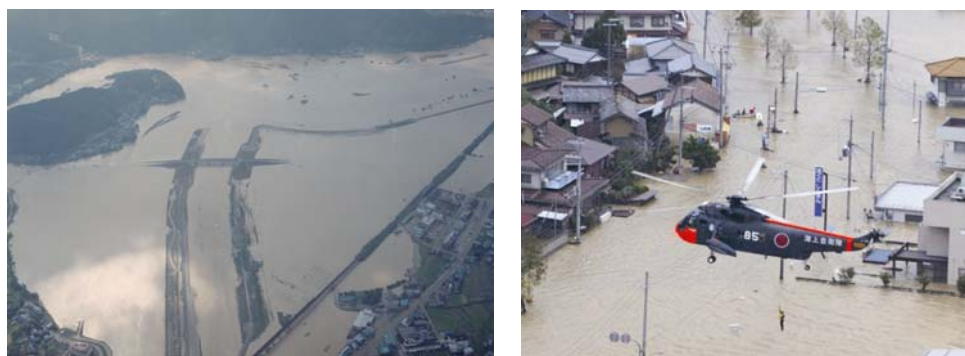
写真 1.2.4 平成 16 年 10 月洪水（台風 23 号）時の状況
（左：大江町河守付近、右：舞鶴市志高付近^{しだか}）

日本列島付近に停滞していた秋雨前線と台風 23 号の影響により、由良川流域において 10 月 19 日 3 時頃より降り始めた降雨は、19 日～21 日にかけて流域全体で降り続け、ほとんどの雨量観測所で総雨量が 250mm を超えた。この降雨により、福知山地点では 7.55m の最高水位を記録し、戦後では昭和 28 年 9 月洪水につぐ水位を記録した。

この洪水により、由良川流域では死者 5 名、床上浸水 1,251 戸、床下浸水 418 戸の被害が発生した。

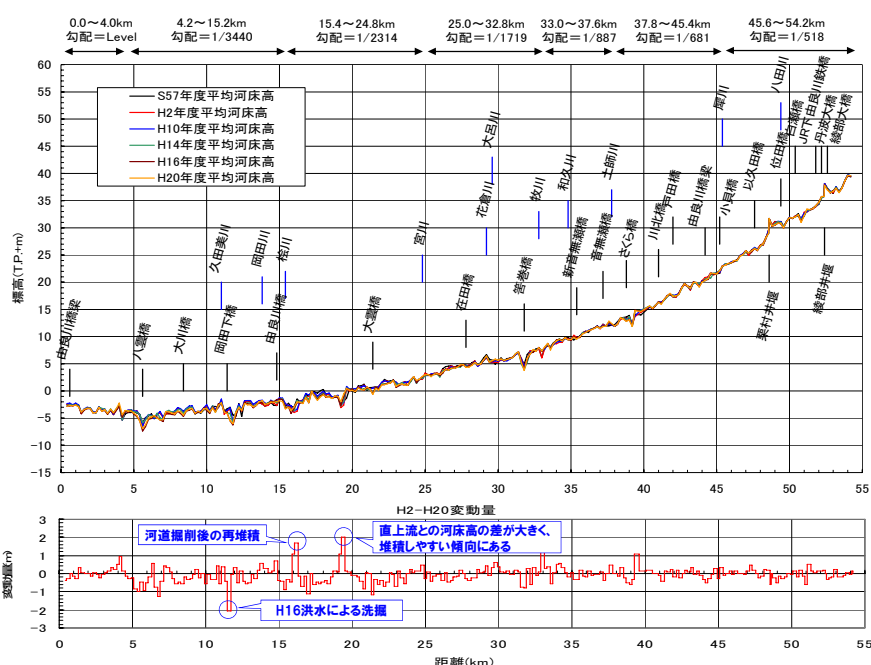
図 2.4.2 由良川の平均河床高の経年変化

由良川の河床は砂利採取などにより昭和50年代前半までは大きく変動していた。近年は水域での砂利採取を行っておらず、下流部での低水路拡幅掘削も平成4年度に概ね完成したため、河床は全体的に概ね安定しており、大きな変化は見られないが、土砂の堆積や局所的な洗掘が見られる箇所もある。
